COMUNE DI MARCIANA (LI)

SCOGLIERA SOFFOLTA DI PROTEZIONE LITORANEA IN LOCALITÀ SANT'ANDREA

RELAZIONE TECNICA

RICHIESTA AUTORIZZAZIONE EX ART. 109 D. LGS. 152/06 E ART. 21 LR 179/02

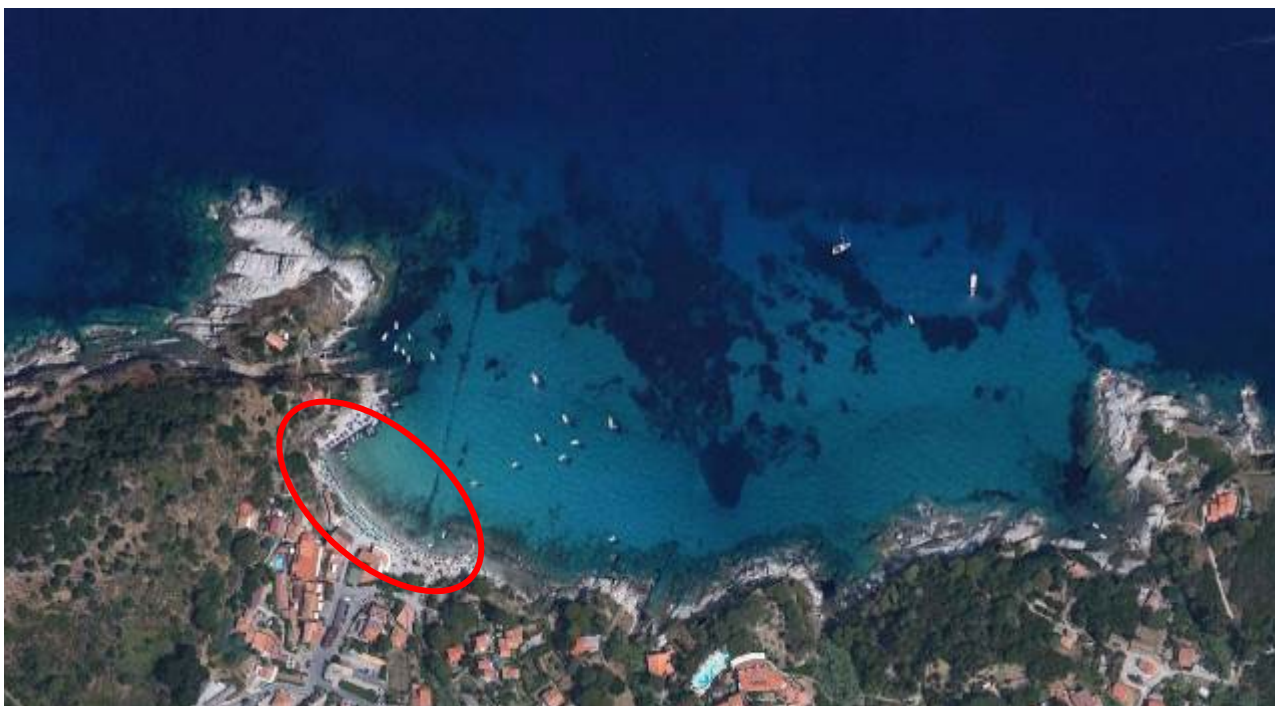
Figura 1 Spiaggia di Sant'Andrea (area di intervento)

Sant'Andrea è una località balneare del comune di Marciana, nell'isola d'Elba: la sua spiaggia, seppur di modeste dimensioni (lunghezza pari a circa 150 m e profondità massima 10 m), è caratterizzata da una chiara sabbia granitica lambita da un mare turchese. Il fondale degrada dolcemente nei primi metri, per poi inabissarsi velocemente.

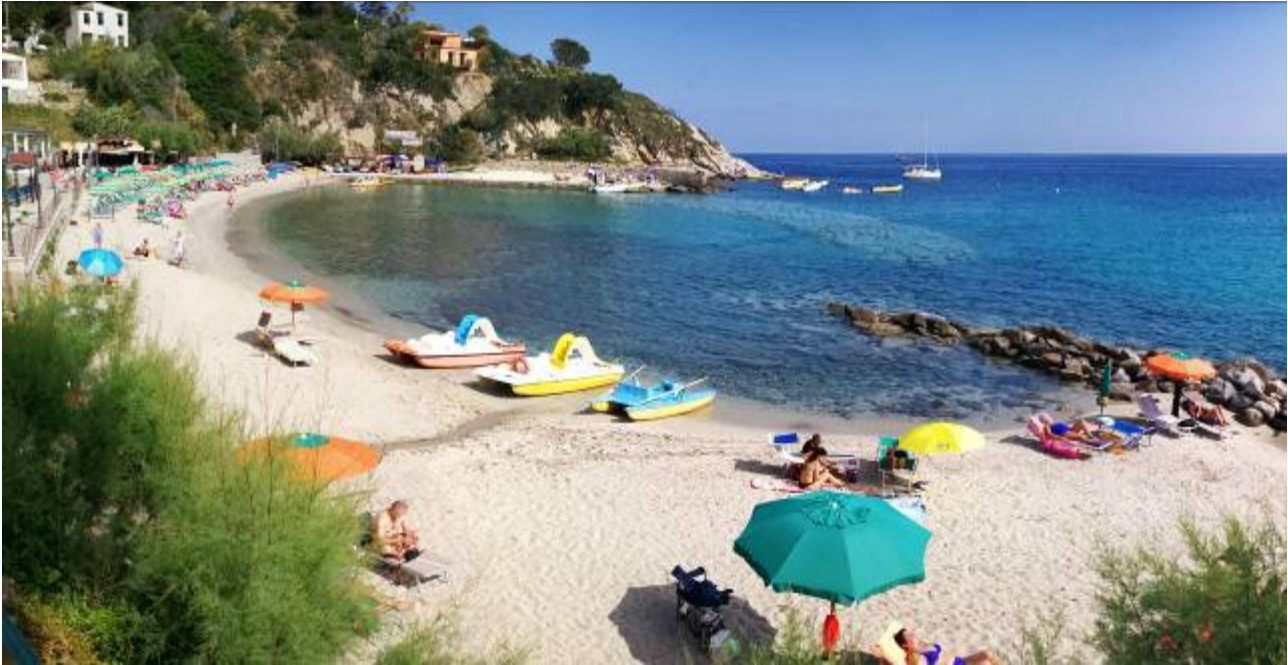
Figura 3 Scogliera soffolta radicata all'estremità Ovest (fotoinserimento)

Si tratta di una scogliera interamente soffolta di lunghezza al coronamento pari a 80 m e larghezza, in corrispondenza della berma sommitale, pari a 16 m. La barriera, imbasata ad una quota media del fondale -4.00 m s.l.m.m, è posta ad una distanza media dalla linea di riva di circa 75 m. La posa dei massi per la realizzazione dell'opera non interesserà in alcun modo la scogliera naturale presente sul limite Ovest, rimanendone completamente distaccata (figura 4).

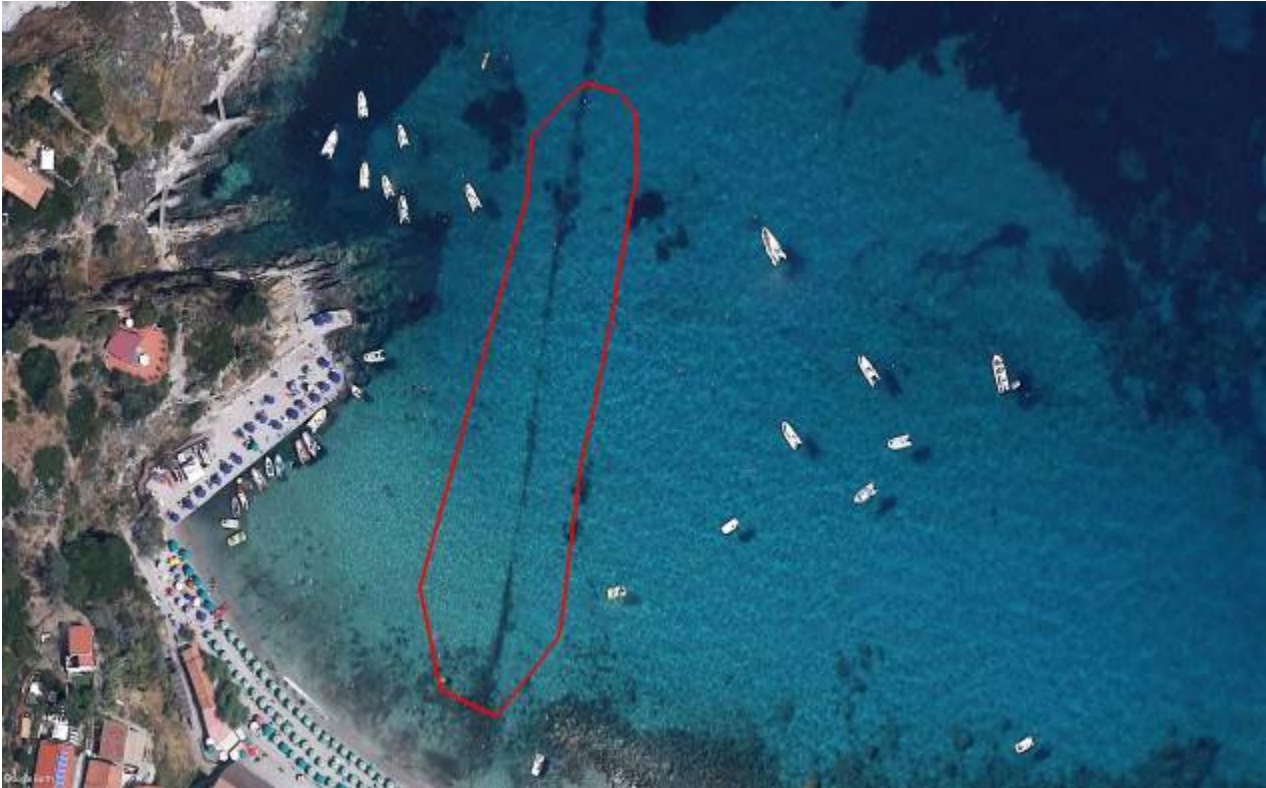
Figura 7 Condotta fognaria che intercetta l'asse dell'opera

Il primo riguarda la protezione di una condotta di scarico Ø300 in acciaio presente sui fondali antistanti l'arenile, che viene intercettata dalla scogliera.

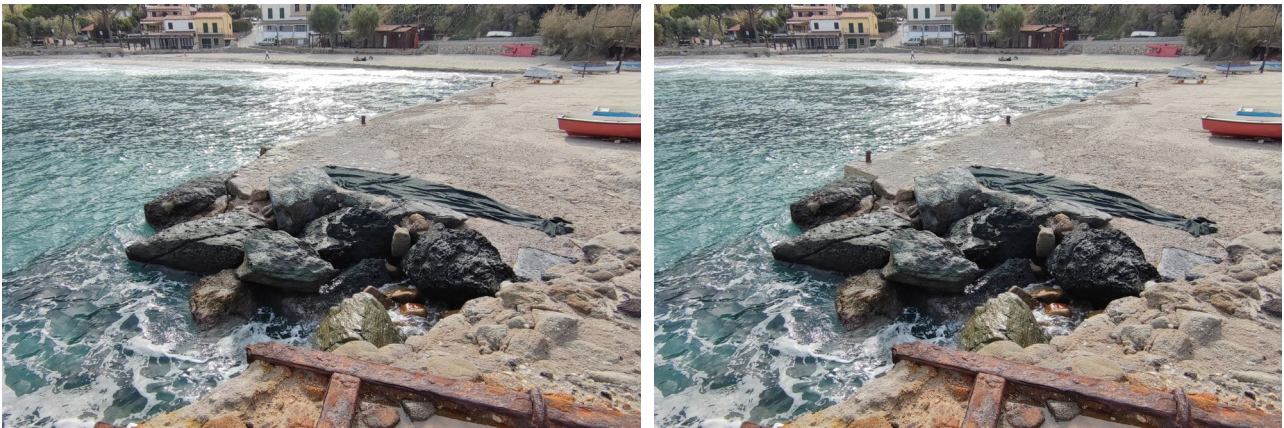
Figura 9 Tratto terminale di banchina crollato: vista da mare (sinistra) e rendering del ripristino (destra)

Il progetto presentato prevede un ulteriore intervento che riguarda il ripristino della banchina esistente nella zona di radicamento della scogliera che risulta fortemente deteriorata con sgrotti (svuotamenti con conseguenti formazioni di cavità). L'intervento prevede

- ❖ chiusura e impermeabilizzazione della parte terminale del molo esistente mediante realizzazione di paratia di bordo per la banchina;
- ❖ ripristino della porzione di banchina crollata con annesso ricollocamento della bitta di ormeggio che vi era posizionata;
- ❖ consolidamento della piattaforma mediante intasamento della zona compresa tra la paratia di nuova

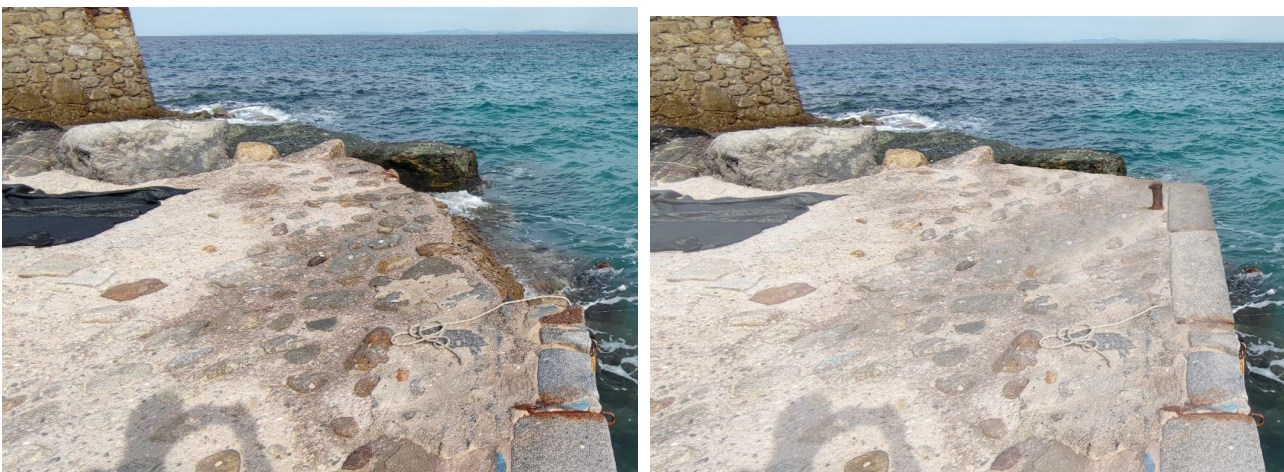
Figura 10 Tratto terminale della piattaforma: situazione attuale (sinistra) e rendering del ripristino (destra)

realizzazione e la piattaforma esistente da conseguirsi mediante micro iniezioni di malta cementizia e finalizzato a ripristinare la continuità strutturale del manufatto. I getti saranno eseguiti mediante fornitura di calcestruzzo con autobetoniere di piccola portata e con l'ausilio di pompe carrellate per permettere il getto a distanza dalla posizione di stazionamento della betoniera, dato il limitato accesso all'area.

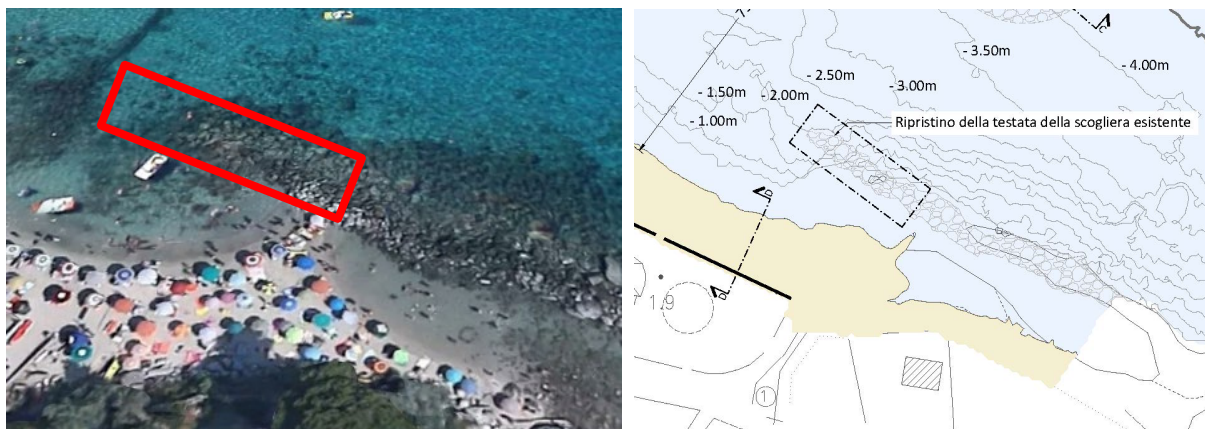
Figura 11 Scogliera ad Est: individuazione della zona di intervento

Un ulteriore intervento collegato alla realizzazione della barriera sommersa riguarda il parziale ripristino della parte iniziale della scogliera emersa semiradente nella zona Est del litorale oggetto di intervento.

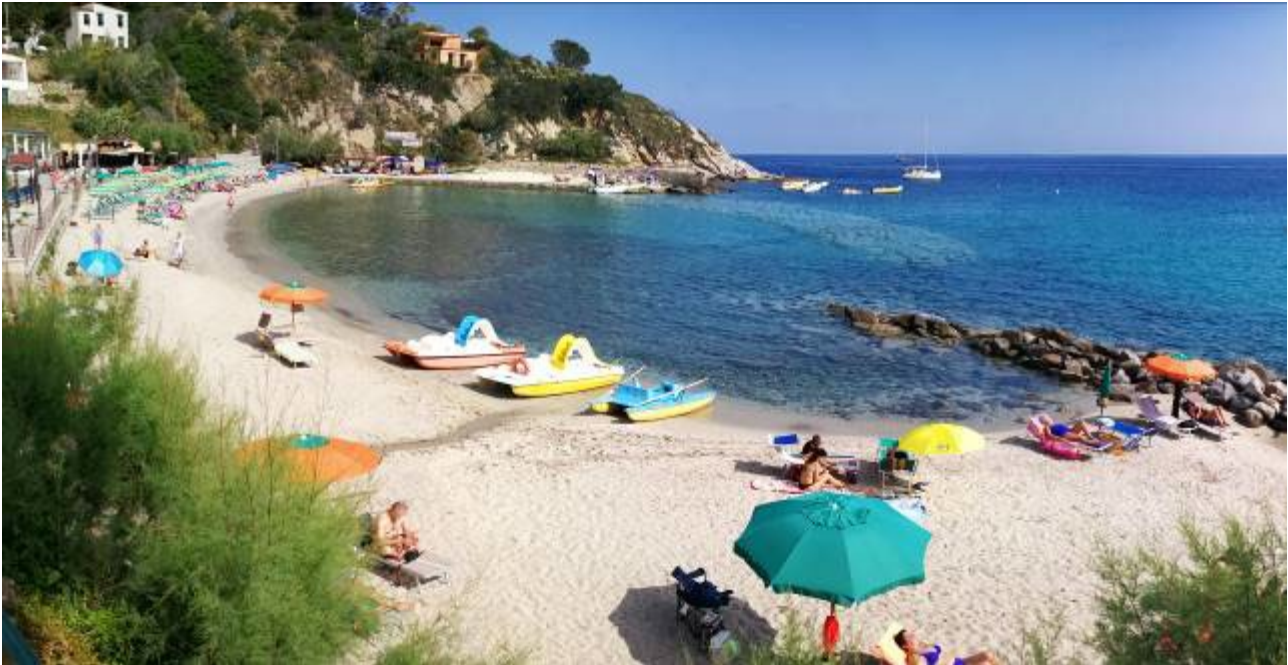
Figura 12 Scogliera radente ad Est nella situazione attuale

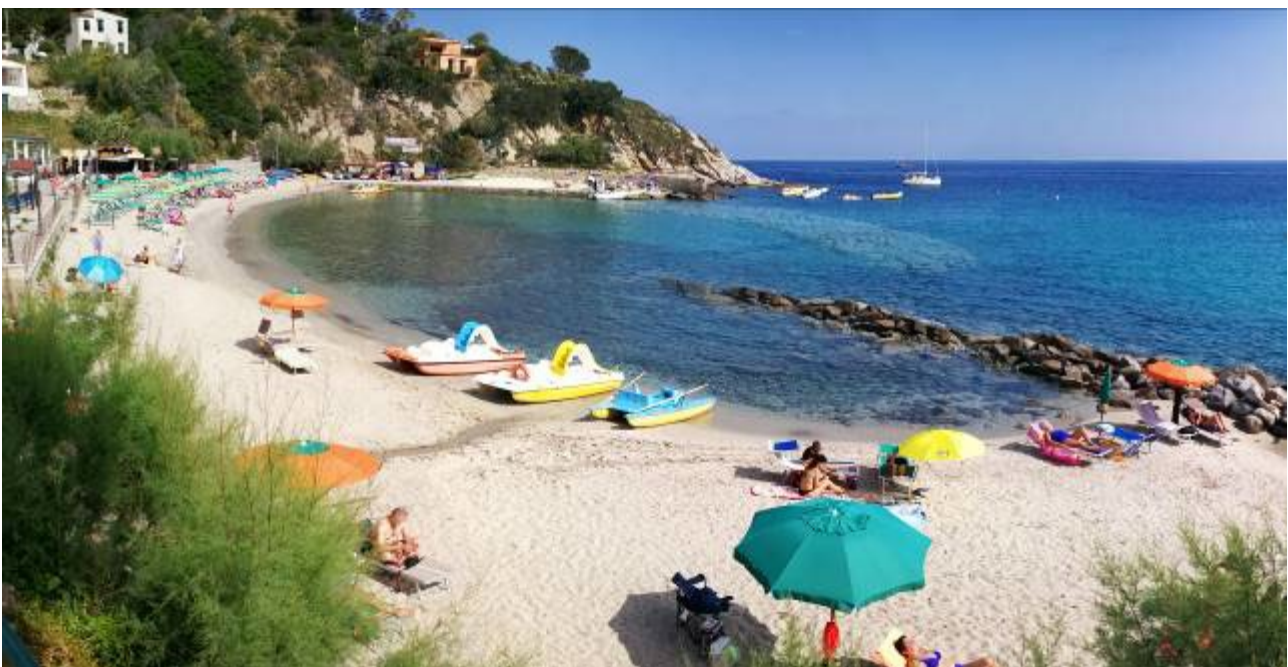
Figura 13 Ripristino della testata della scogliera radente ad Est con massi semiaffioranti

Si tratta di rifiorire con massi semiaffioranti del tutto simili a quelli già presenti i primi 20 metri circa della scogliera, senza modificare in alcun modo l'impronta della fondazione.

La lavorazione, che prevede la risagomatura, mediante salpamento e ricollocamento dei massi presenti, dovrà essere effettuata in modo da ristabilire un andamento lineare dell'asse dell'opera e avendo cura di collocare gli scogli di maggiore dimensione al piede (un riposizionamento "mirato", eseguito rispetto alle
